# 国宝・重要文化財日光社寺建造物の保存に関する研究

(受託研究報告 第65号 昭和49年4月1日～昭和61年3月31日)

新井英夫・見城敏子<sup>\*1</sup>・中里壽克・三浦定俊  
森八郎<sup>\*2</sup>・江本義理<sup>\*3</sup>・伊藤延男<sup>\*4</sup>

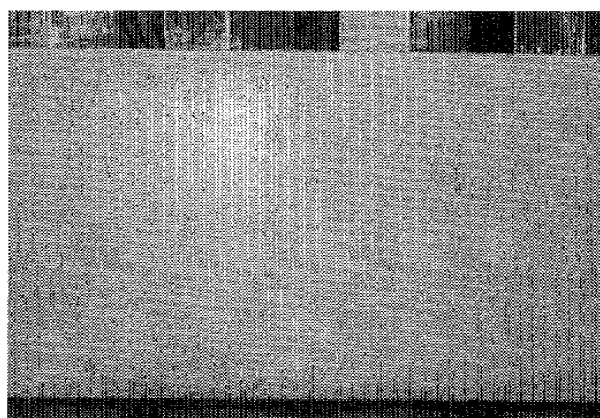
この試塗は両者とも、2年目には前面白っぽいカビが発生し、次年度の冬にはこれは消えたが徐々に表面黒色化は進行した。

5年目には請負で行った頭貫の表面で塗膜に細かな断文が生じ、チリチリと浮上って、更に黒変も進行した。

図一15 二天門北面（向って右側腰貫・昭54年  
1月に業者によって塗替えた部分，左側が2回  
塗，右側が1回塗）（昭和61年）

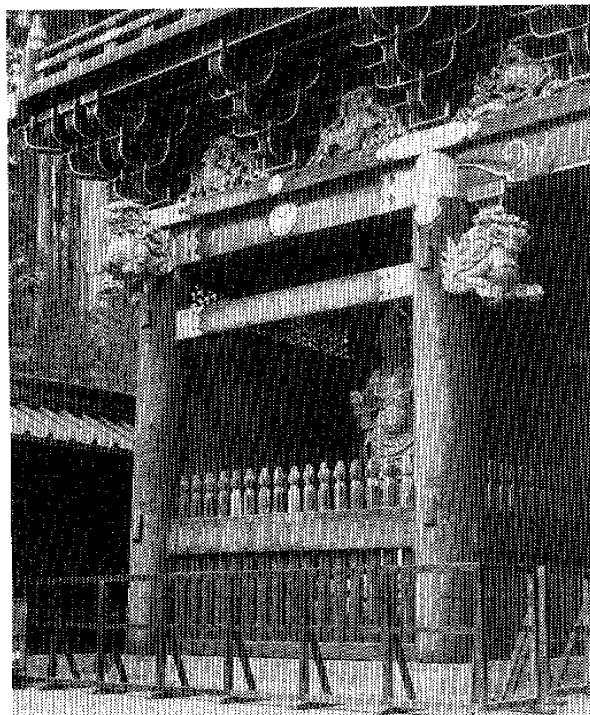
正面（図一17, 18）の台輪、頭貫は墨を塗ったように真黒で、柱は全体が煤けたように薄汚れている。貫表面は水が垂れたように縦縞に黒色物質が付着している。表面の黒い部分を削ると、下から赤褐色のベンガラ塗りが現われる（図一19）。金剛柵は正面から横面にかけて真黒になっていたようであるが、色相はやや薄く、地色は弁柄色がみえる（図一20, 21, 22, 25）。扉と背面の内部（後壁、中柱）は全体に溜塗りが比較的保存され、光沢もある（図一24, 24）。

図一17 北面東側，黒化現象の状況

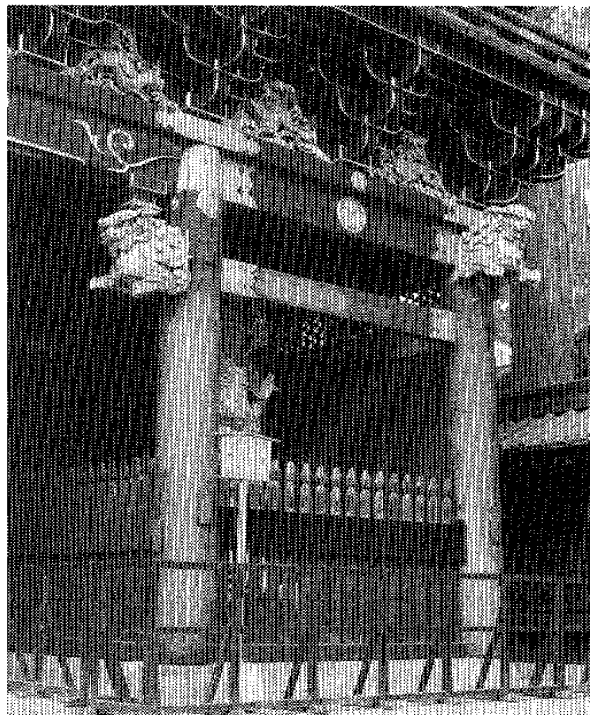
図一18 北面西側，黒化現象の状況

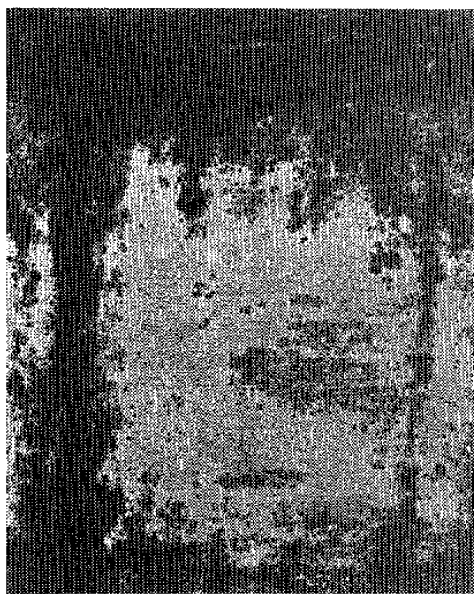
図一19 表面の黒い物質を削った下に赤褐色のベンガラ塗漆

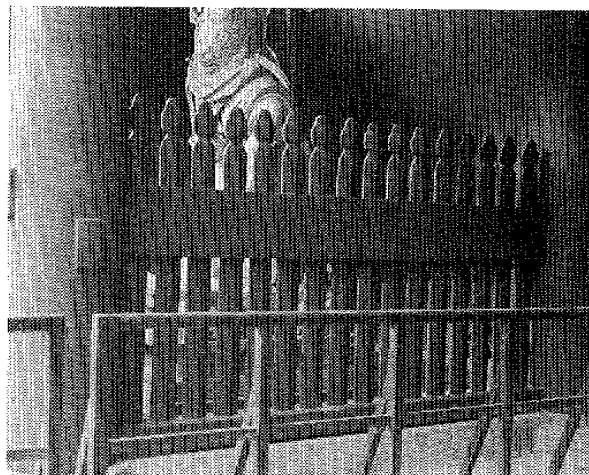
図一20 北面東側、側面の墨を塗ったような金剛柵

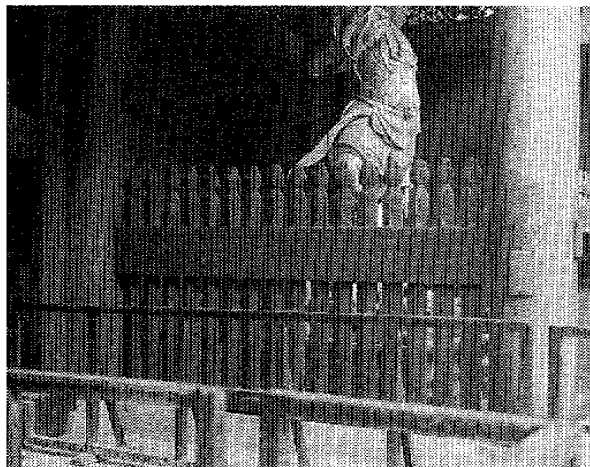
図一21 北面西側、側面の墨を塗ったような金剛柵

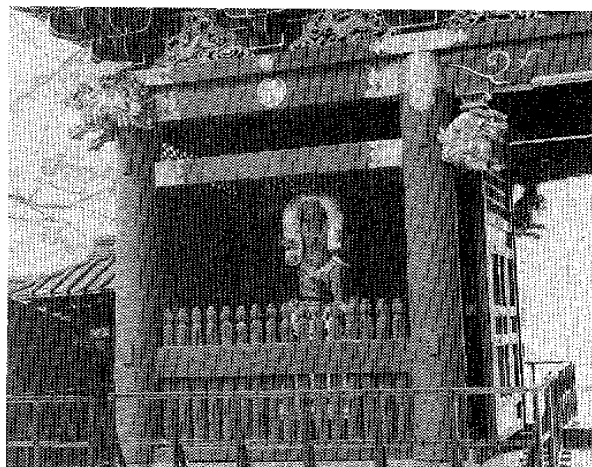
図一22 南面西側、黒化現象

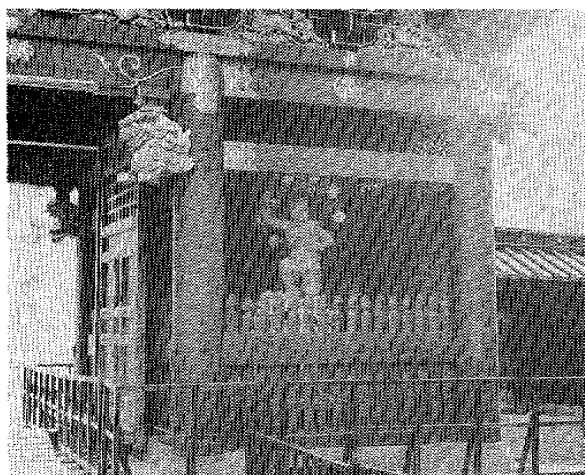
図一23 南面東側、黒化

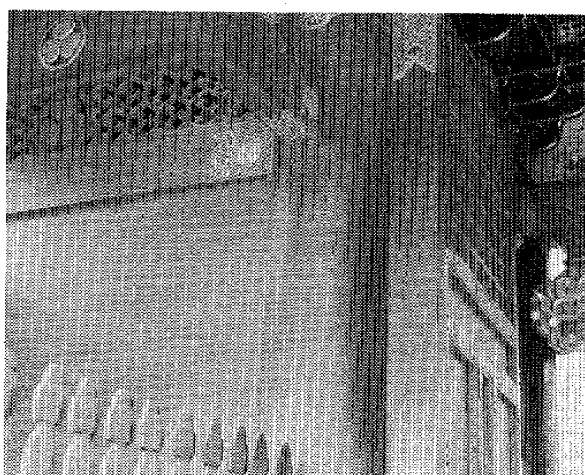
図一24 北面東側の後壁・扉は比較的、溜塗が保存されている

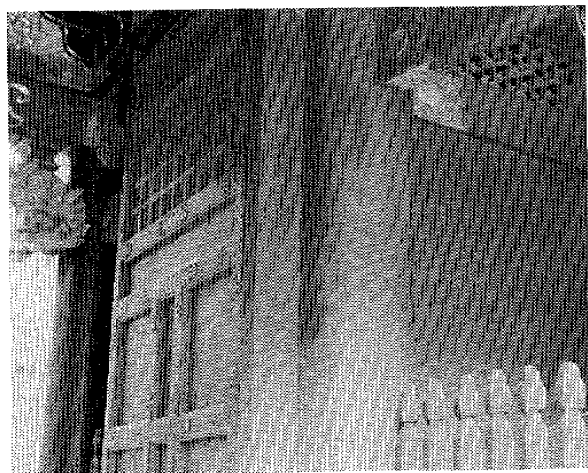
図一25 北面東側，後壁・扉は比較的，漆塗が保存されている

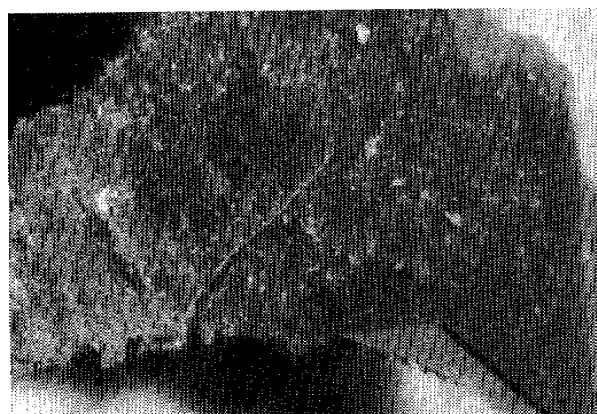
図一26の試料の黒化した部分を光学顕微鏡で見ると，盛り上った黒色粒状物が相互に連結し，黒色粉状物の周囲に半透明的の光沢のある黄褐色の部分が付随している（図一27，28）。また，黒色粒状物は秋材部分から盛り上っている（図一29）。

図一26 柱の付着物の試料

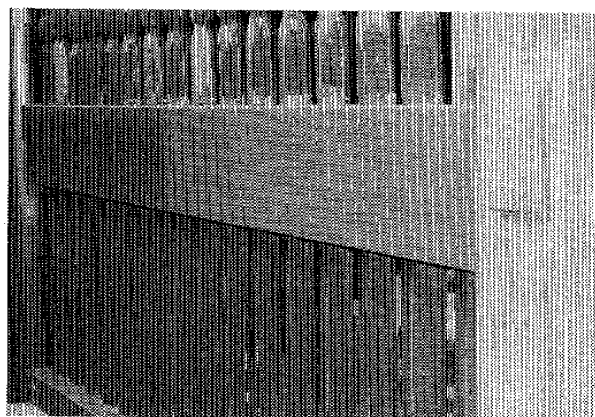
図—49 北面西側腰貫の試験塗り  
(向かって左側2回塗り、右側1回塗り)

1. 中塗り後、溜塗(1回塗り)。2. 中塗り後、木地呂漆塗装、その後3ヶ月間紙で養生(向かって左側2回塗り、右側1回塗り)。3. 中塗り後、20%ベンガラ入り漆塗装(2回塗り)。種々の塗装法を行った。

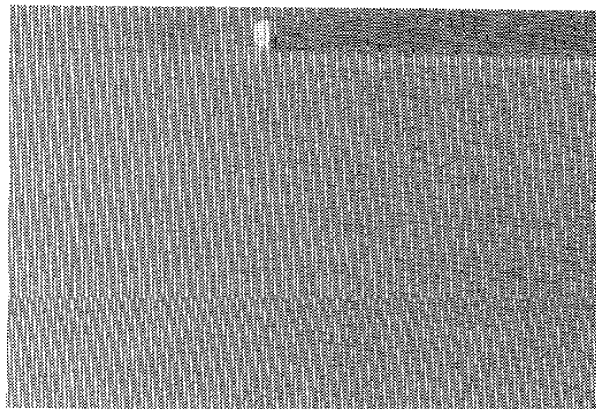
北面西側腰貫の試験塗りの経年変化をみると、6ヶ月後には全面に抽出液が出ている(図—50)、1年8ヶ月頃になると、秋材の褐色部分が目立ち始める(図—51)。2年3ヶ月では塗装全体が黒ずみ、黒い斑点が出る(図—52)。いずれにしても塗装には関係なく、塗装の表面が黒く変化することがわかった。

以上のことからケヤキの水溶性成分が漆塗装時、特に下塗り中の水分の中に溶解して、表面に抽出され、漆塗膜中に混入するか、あるいは塗装後、塗膜が完全に乾燥する前に、あるいは日光で塗膜が劣化した後に、膜表面についた雨

図—50 北面西側腰貫試験塗り 6ヶ月後

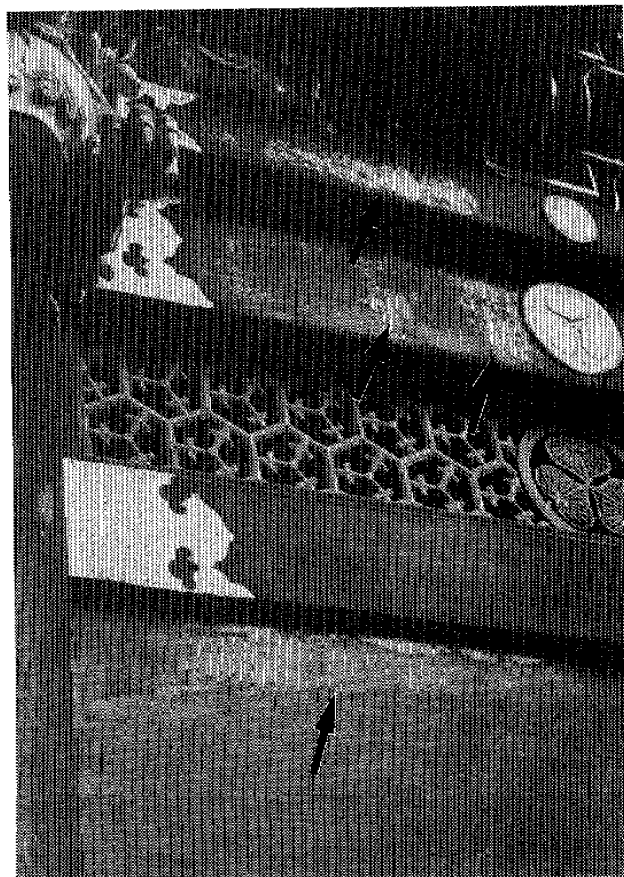
筆者らが、昭和54年8月に二天門を調査した際に、二天門の東面北側の壁面に光沢のある部分を発見した(図-53)。その光沢の認められる表面を掻き集めると、黄色のやに状析出物が採集できた(図-54)。このやに状析出物は、光学顕微鏡で観察すると、その中に、現在生息してしかも明らかに増殖中のカビの菌糸と分生子が存在していたのである(図-55)。このような事実が発見されたので、二天門の黒化現象を微生物学

図-53 二天門東面北側の壁面に光沢が認められた (昭和54年8月)

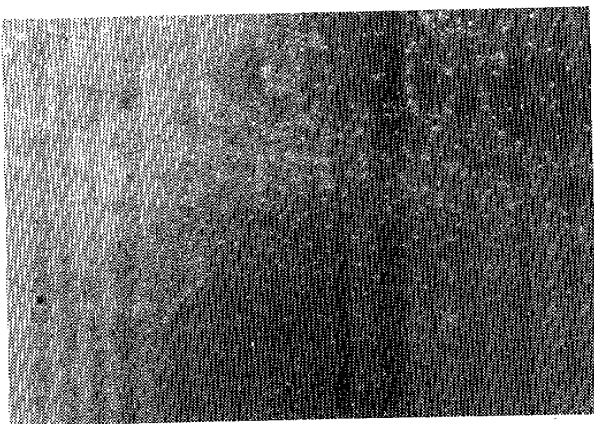
図一59 28か月経過した溜漆塗膜の黒色斑点

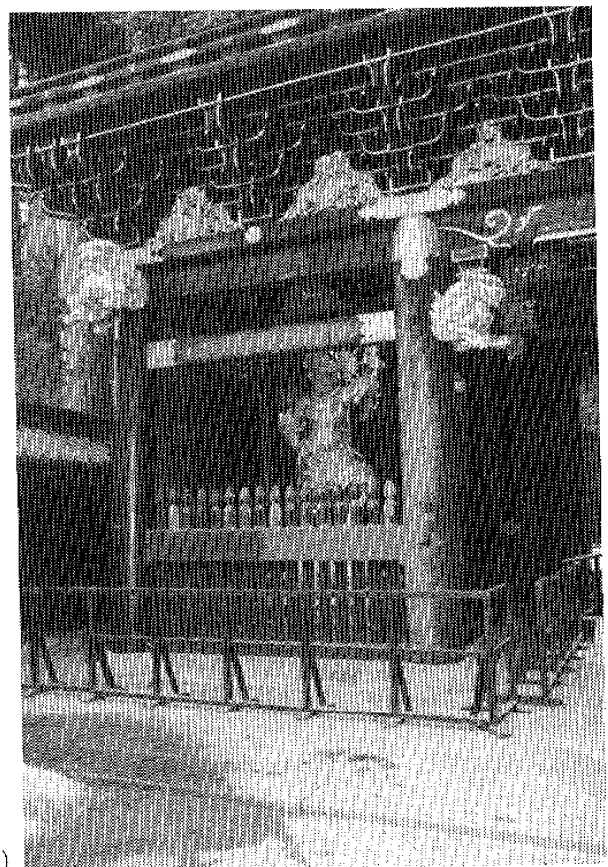
図一62 20か月経過した木地呂漆塗膜（腰貫）

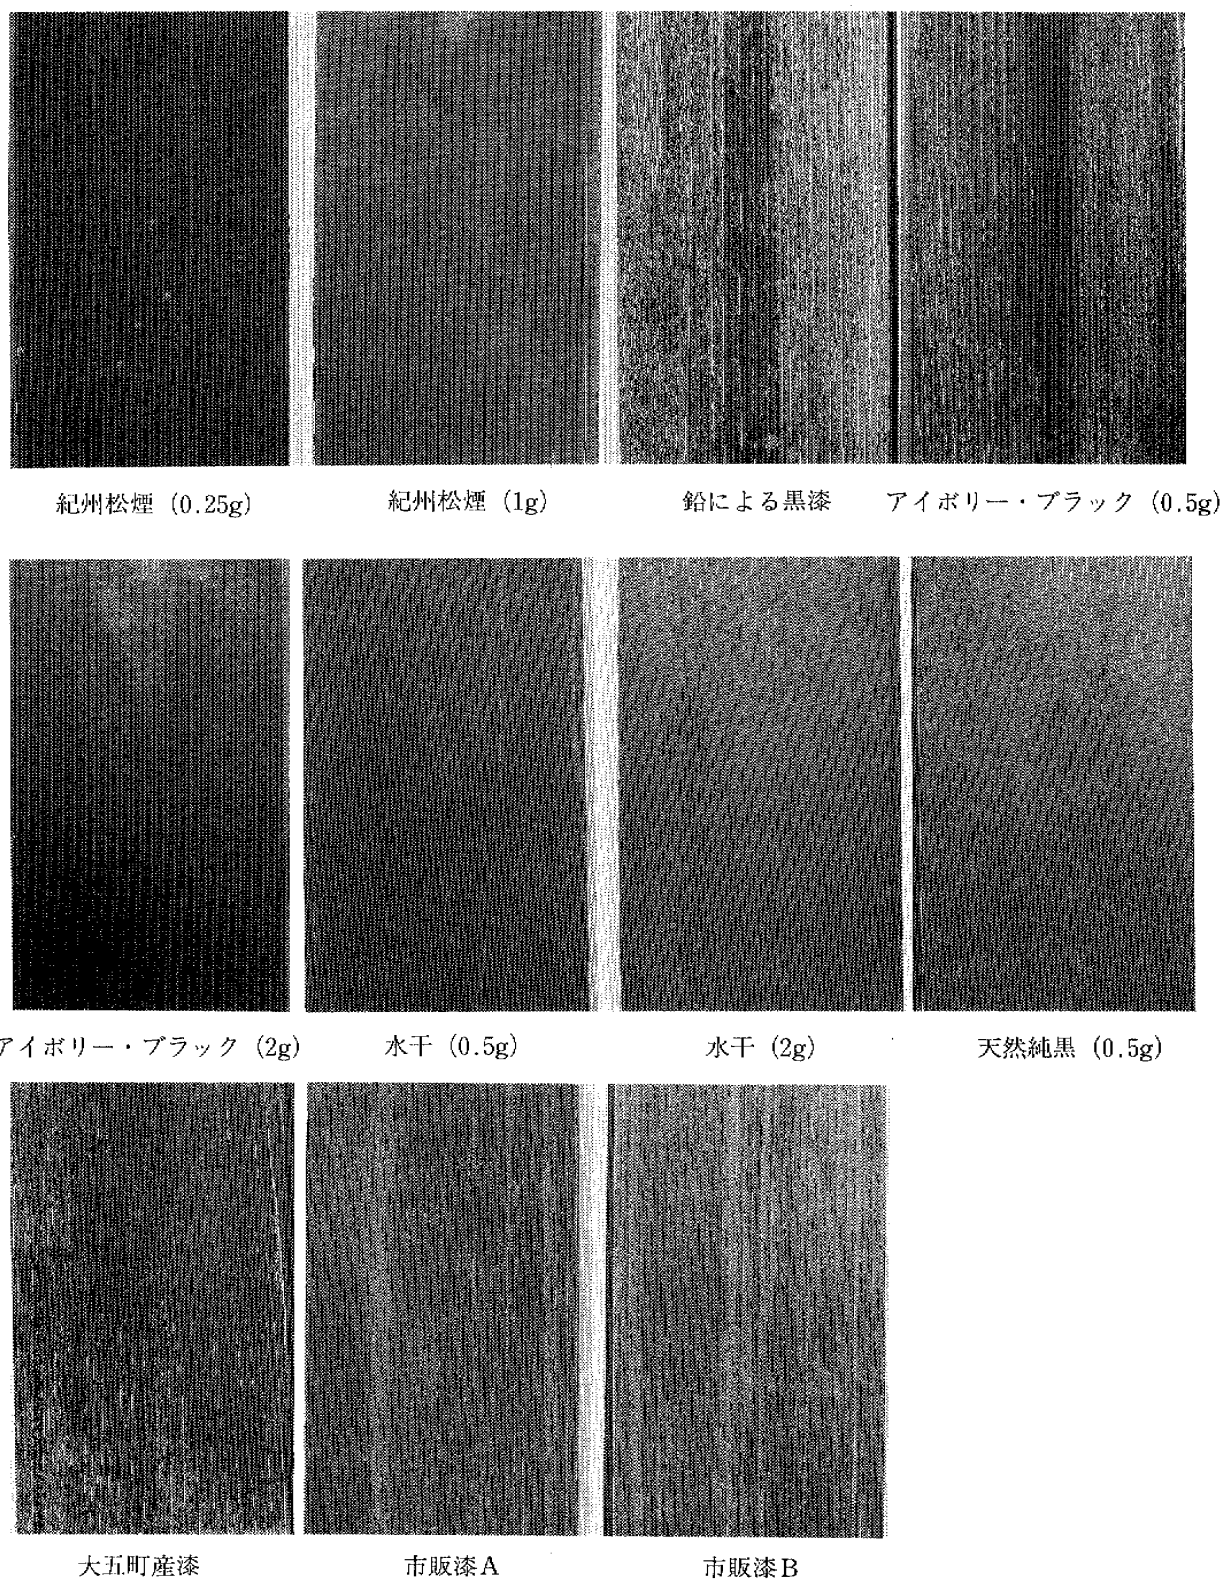
図-71 黒漆の劣化現状 (7年後)

試料 No 1, 2 の紀州松煙と試料 No 6, 7 のアイボリー・ブラックの場合は、カーボンの量の多い方が塗膜の劣化が少ない様に見え、それらは黒色がむしろ薄い。劣化が進むと塗膜表面にカーボンが露出して、時付けた様になり、黒色は濃くなる。

金属で染めた黒漆は、各テスト・ピースが塗膜をほとんど消滅しており、やはりこれらの黒漆だけで塗膜を永年保持することは不可能である。たゞ市販の黒漆よりも大五町産漆の方が塗膜の残存率が高く、良質の漆はより劣化に強いことを立証している。

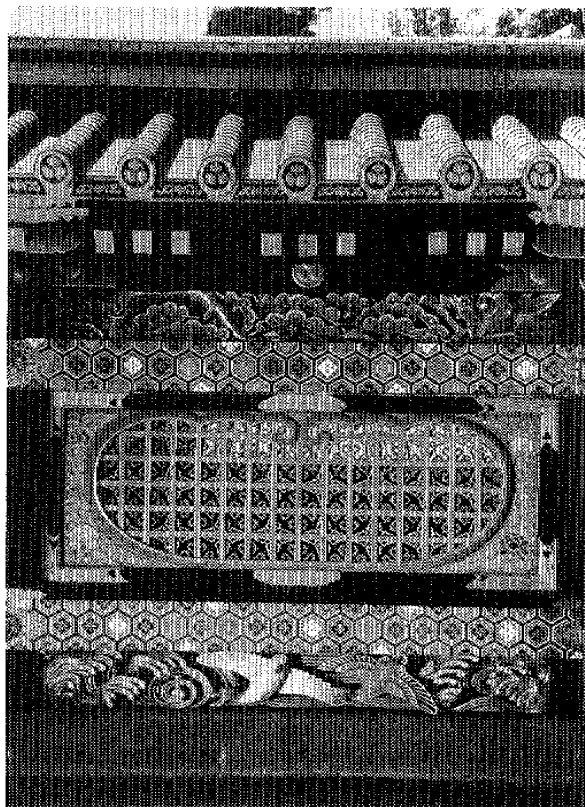
東照宮本殿の透塀格狭間の上下長押に施された唐油彩色は漆箔地の上に四ツ花入り亀甲繋ぎ文を描くものである(図-73)。この唐油彩色の変退色は日光の直射を受けた部分ばかりでなく、日光の当らぬ所も退色剥落している。西側(外側)南寄りの上段は比較的よく残り、下段は退色甚だしく、亀甲の枠だけ緑が残る。四ツ花は下記のように変色、剥落が認められた。

図-73 透塀格狭間の上下長押に施された唐油彩色

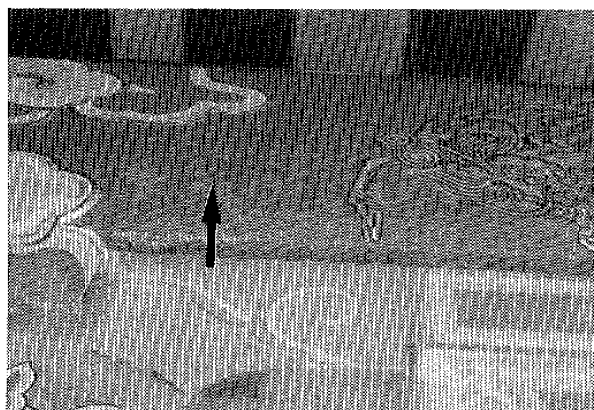
輪王寺の経蔵は、昭和47年に修復された。彩色は、置上げ彩色が主体をなしているが、平彩色、彫刻平彩色、唐油彩色の工法も随所に用いられている。経蔵の西側は、修復直後から糸状菌の発生が著しく、平彩色の緑青、朱土の部位に黒色の糸状菌が一面に繁殖し(図-78)、彫刻平彩色で胡粉塗りの白兔が糸状菌で灰黒色のまだらになっていた(図-79)。上神庫の北側外壁小屋梁上の置上げ彩色で朱土、胡粉の部位に糸状菌が発生していた。神廐の南側外壁鴨居上の平彩色緑青部位は、かつて経蔵と同様な黒色の糸状菌が繁殖した。現在、この部位は上塗りの緑青が剥落し、周囲より淡色を呈していた(図-80)。昭和53年12月末に修復が完成した日光五重塔の平彩色には、修復中から緑青、黄土、朱土などに糸状菌が発生した。

図-78 平彩色緑青部位に繁殖した黒糸状菌

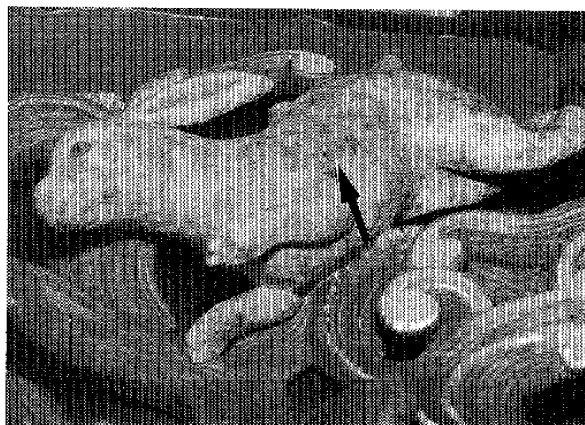
図-79 胡粉平彩色の白兔がカビで灰黒色となる

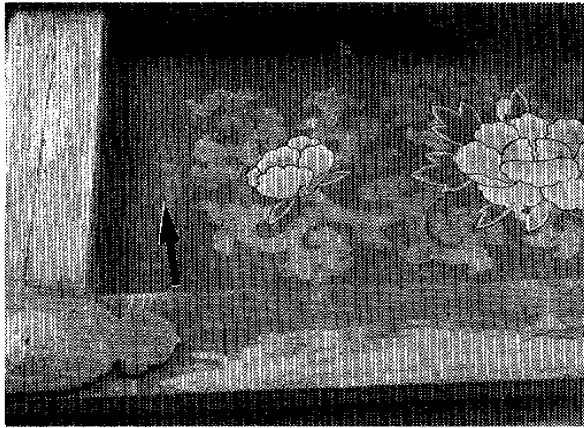
図-80 クラドスポリウム菌が繁殖した後は顔料が落下する

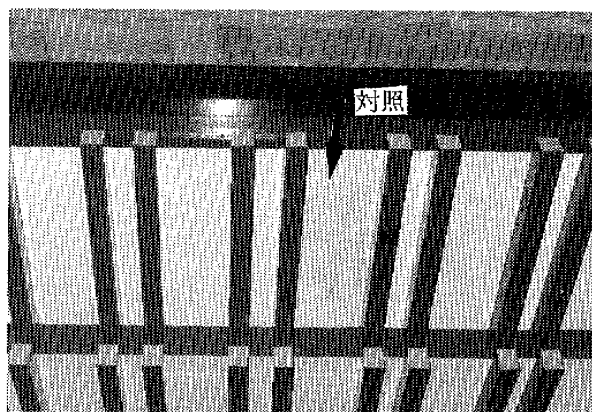
最も糸状菌の発生しやすい大国殿西側の背面飛檐裏板の南から9番目の板だけ従来法によって胡粉塗りを行って対照とし, その他の板はすべてPCMX 1.0%入り膠水で胡粉塗りを実施した(昭和53年6月)。8月末までは両者の間に差が認められなかったが, 10~11月にかけて対照とした板に灰黒色の *Cladosporium* spp.が着生し, 12月にはほぼ全面に繁殖した(図-82)。PCMX を混合した胡粉塗りは, この時点で糸状菌の生育を認められなかったが, 1年を経過した頃からPCMX の防黴効力が徐々に減退し, 昭和54年7~8月には大国殿の背面飛檐裏板80枚のほぼ全てに *Cladosporium* spp.が発生した。しかし, 繁殖の程度は, 対照に比べてPCMX を混合した胡粉塗りの方が遥かに少なかった。従って, PCMX 1.0%を混合した膠は, 多湿な自然環境での防黴効力の有効期間が1年以内であった。

図-82 胡粉塗布後6ヵ月で対照にカビ生育

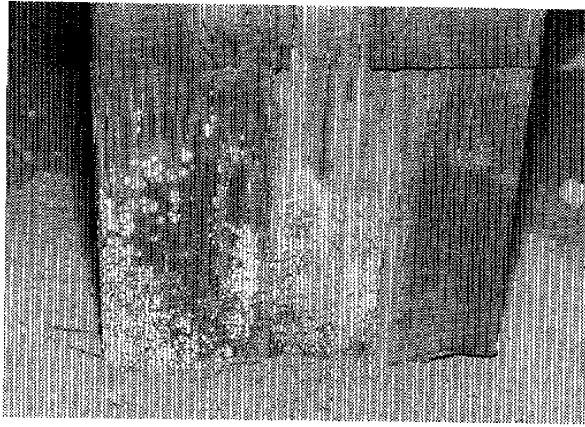
図-84 常行堂床下のフケ著し、白色のカビ (昭. 50)

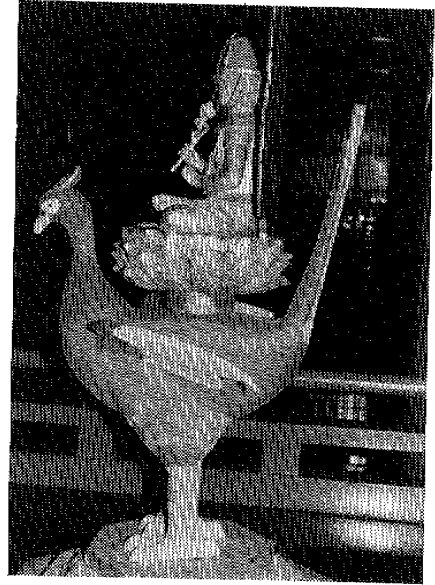
図-85 常行堂の鳳凰にカビ (昭. 50)

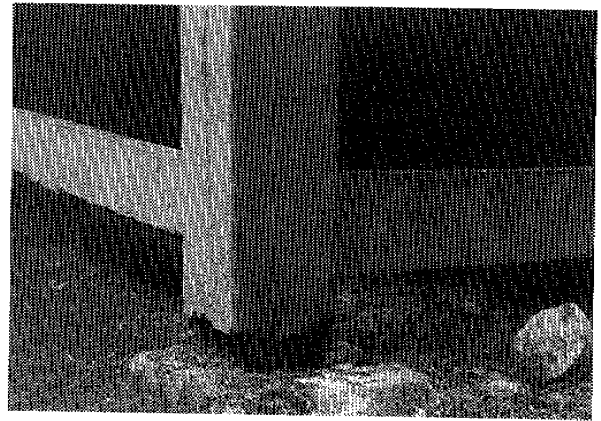
柱及び土台の木材が著しく腐朽されていた(図—87)。また、漆塗膜は、亀裂、剝離が各所に認められ、特に床組材の土台等に顕著であった(図—88)。

図-87 大猷院宝庫の柱等の腐朽

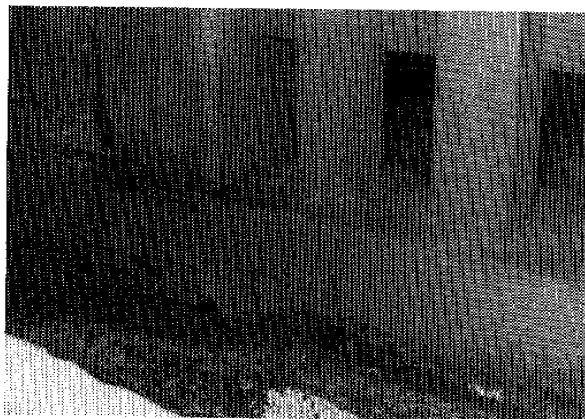
図-88 同前、漆塗膜の亀裂・剝離

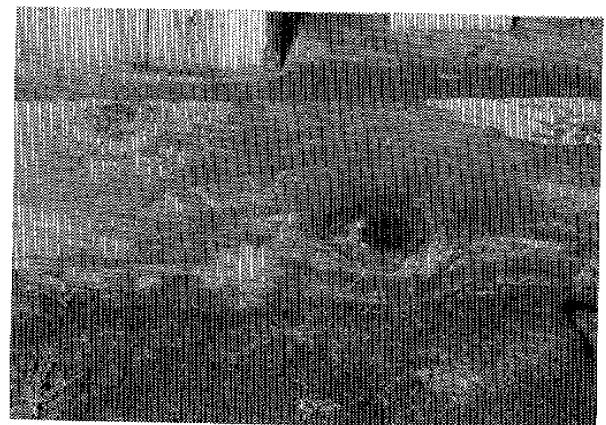
カビの菌糸が束状に繁殖しているのが、床下の漆塗膜に観察された(図—89)。これはナミダタケであった。さらにフケの原因となる白色のカビが、根太・床束(図—90)等に繁殖し、その菌糸上に結露が認められた(図—91)。

図-89 床下に著しいナミダタケ

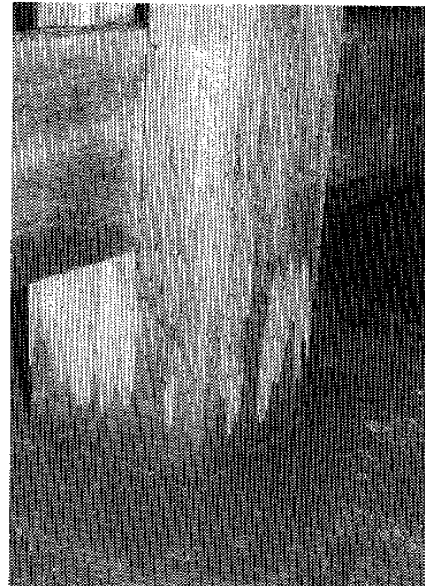
図-91 同前，結露著し

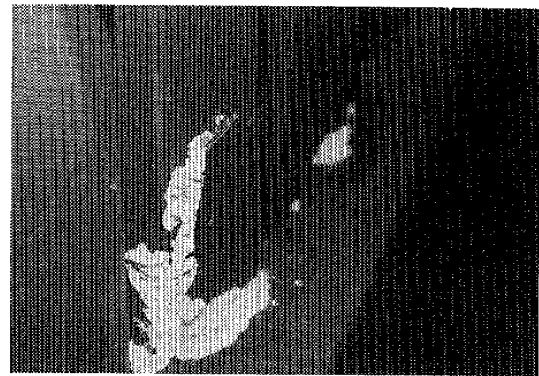
二天門の東南にあるヒノキ材に漆塗装した金剛柵 3 本に、木材腐朽菌の若い子実体が、漆塗膜の亀裂を押し上げて、多数発生していた。この木材腐朽菌は、木材の白色腐朽を誘引するアラゲカワラタケ (*Coriolus hirsutus*) の子実体で(図-92)、柵の木部内には同菌の菌糸が充満していた(図-93)。また、この子実体の一部に、キノコムシの幼虫が発生して

図-92 金剛柵に発生したアラゲカワラタケの子実体
